SYNDICAT MIXTE
AUZANCE, VERTONNE
ET COURS D'EAU CÔTIERS

Mise à jour de l'étude préalable au volet « Milieux Aquatiques » du Contrat Territorial sur le territoire du SAGE Auzance Vertonne

Phase 3 : Programme d'actions

SERAMA
Société d'Etudes pour la Restauration
et l'Aménagement des Milieux Aquatiques

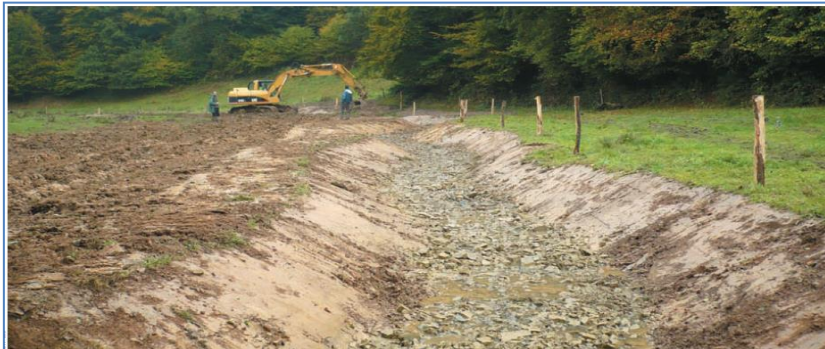
La phase de travaux de la restauration de la Doquette en octobre 2008 : reconstitution du matelas alluvial du cours d'eau par l'apport de matériaux grossiers.

A titre d'exemple, ce genre d'intervention a été réalisé sur la Doquette (Hambye 50), les photos ci-dessous présentent les résultats (Source : Cater BN, fédération pêche 50) :

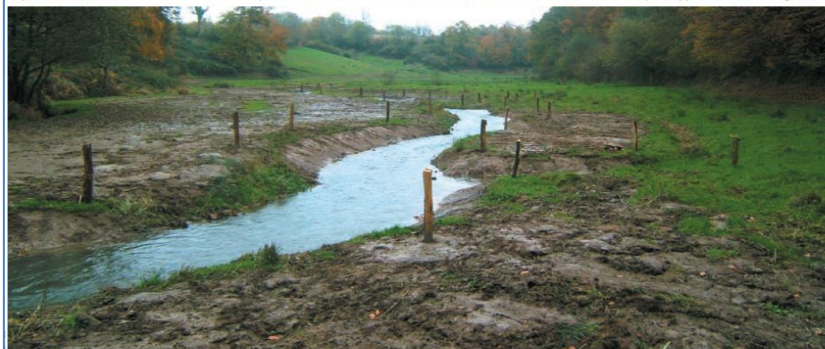
La Doquette en octobre 2008, après les travaux de restauration.

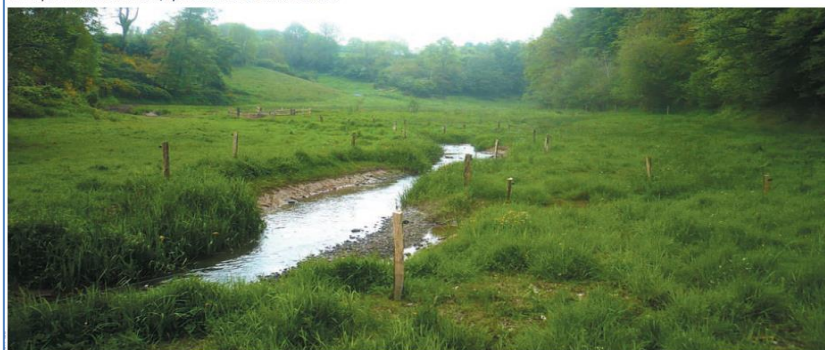
La Doquette en mai 2009, sept mois après restauration.

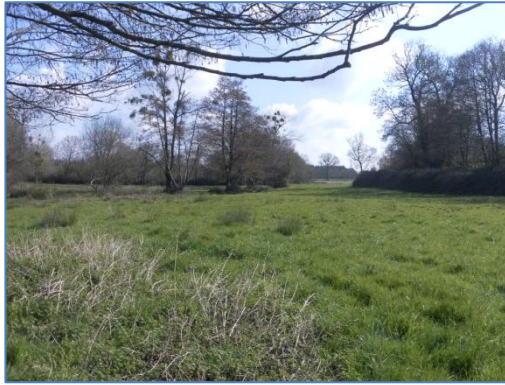
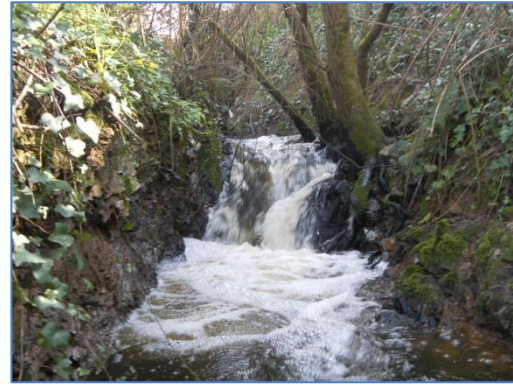
Vues de l'ancien lit dans le fond de vallée et du bief, et sur seuil d'érosion régressive formé sur le bief.

A une certaine époque relativement lointaine, le cours d'eau a été déplacé pour les besoins d'un moulin (Rassouillé). Au fil du temps et avec l'abandon du moulin le cours naturel qui était alors devenu le principal bras de décharge s'est déconnecté.

Un seuil d'érosion régressive s'est alors constitué dans le lit déplacé.

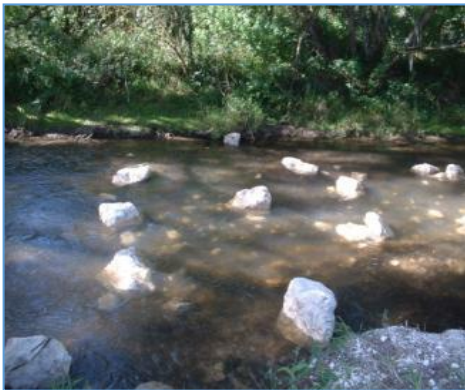
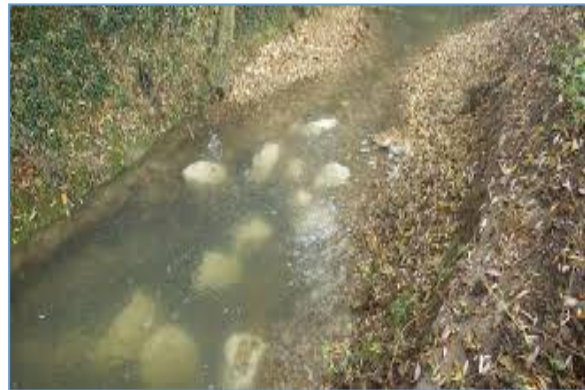
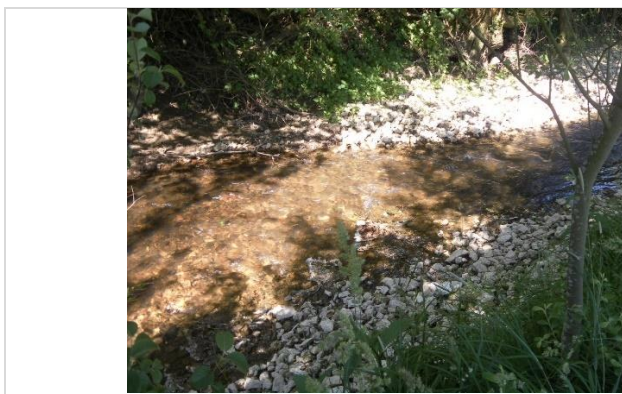
Exemple de travaux de diversification des habitats.

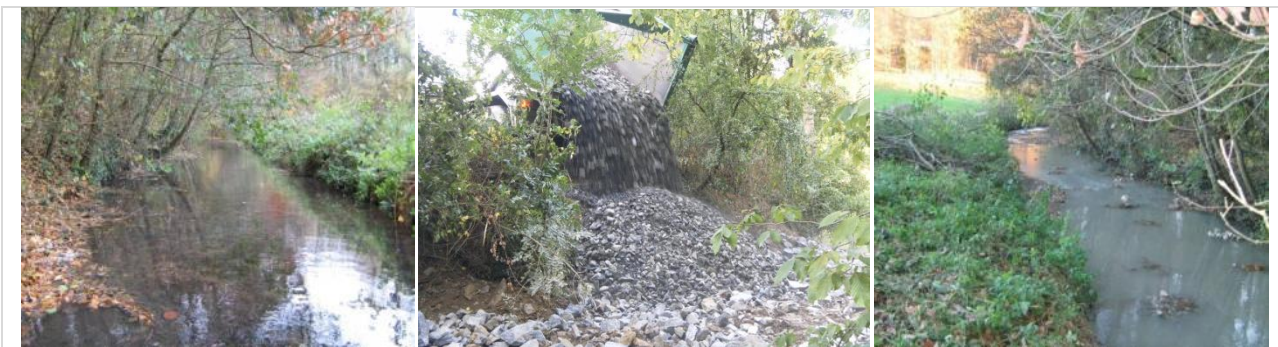
Les banquettes de granulats permettent de diversifier les habitats du lit mineur mais également de créer un nouveau profil de berge.

Exemple de recharge en granulats par banquette sur la Remberge (37) et la Petite Maine (85)

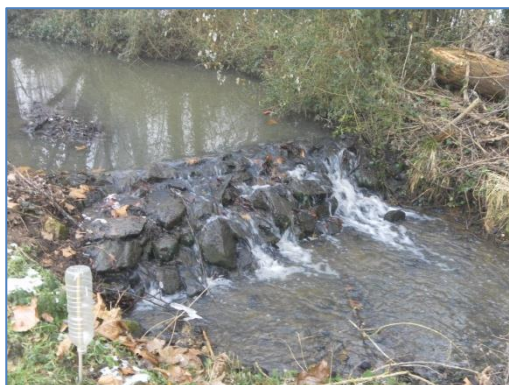
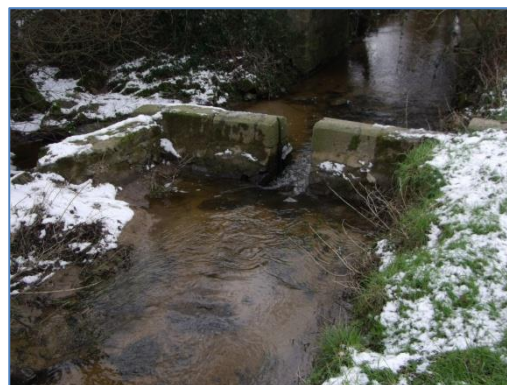
Exemples d'ouvrages à effacer sur le Gué Chatenay et l'Auzance.

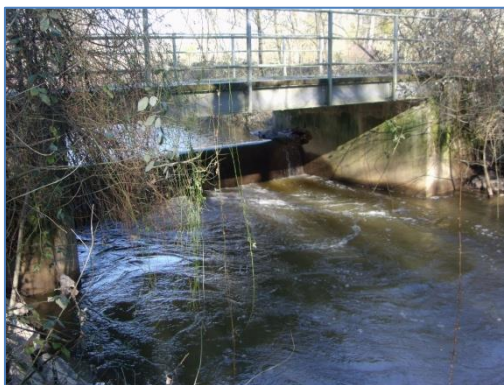
La configuration des seuils ne permet pas la circulation des espèces.

Vue du seuil jaugeur de l'Auzance

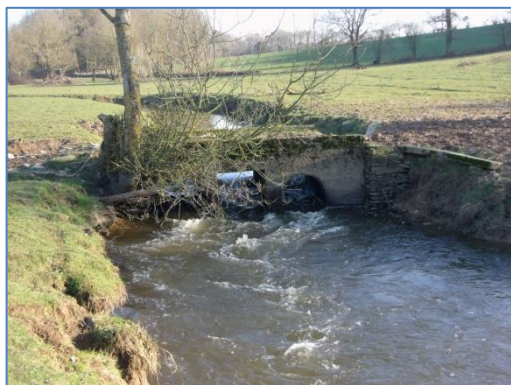
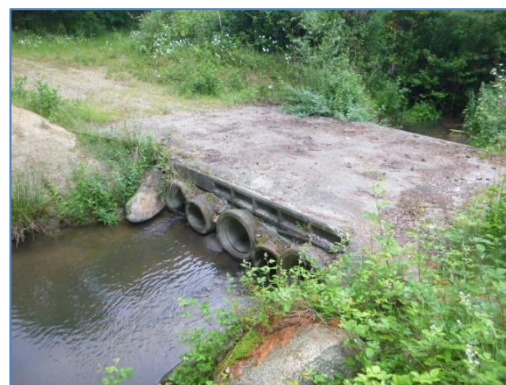
Exemples de passages busés à remplacer par une passerelle sur l'Auzance et la Vertonne.

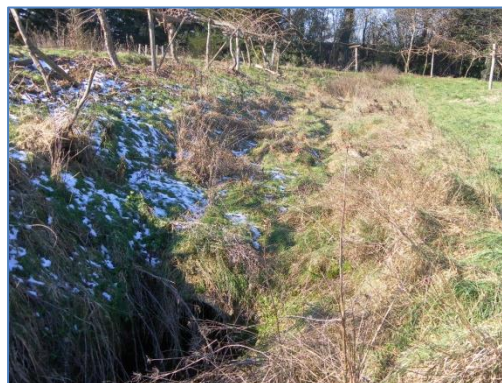
*Vue du secteur busé devant faire l'objet de réouverture sur
le chenal des Hautes Mers au Payré.*

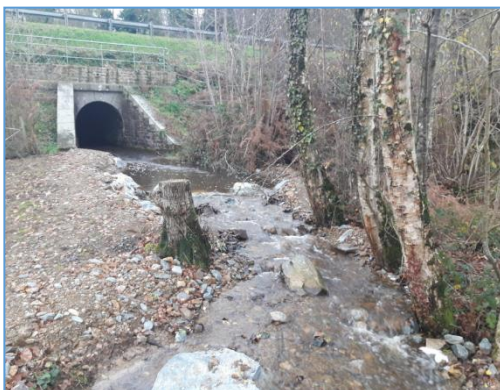
Exemples de réalisation

- d'un radier en aval d'un pont sur le BV de la Sienne
- pour le franchissement d'une buse sur la Vilaine

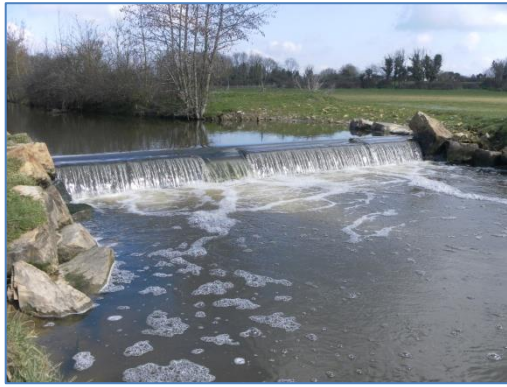
Le seuil de St Vincent se trouve à l'amont immédiat du pont de la D.21 en bordure du parking et de l'aire de pique-nique. Il a pour rôle principal de bloquer les remontées salées en relation avec l'usage agricole amont. Il s'agit d'un déversoir béton fixe dont le dénivelé peut varier de quelques centimètres à près de 80 cm, selon les marées. La circulation de l'anguille est partiellement assurée par les enrochements de bordure.

Vue aval du seuil depuis la rive droite, des enrochements ont été mis en place pour limiter les érosions de berge.

La configuration du seuil se traduit par un blocage majeur du transit sédimentaire. On assiste à un fort envasement amont, avec l'impossibilité de réaliser des chasses.

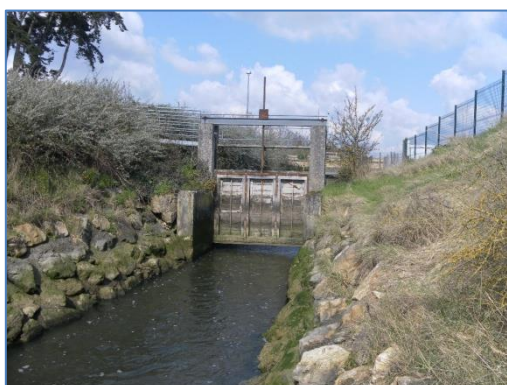
Il s'agit d'une vanne unique en bois à une crémaillère manuelle, ses dimensions sont relativement importantes, et une passerelle de service permet l'accès à la manœuvre.

Vue aval de la vanne en position ouverte, les berges sont enrochées entre la vanne et le passage busé qui conduit à la plage.

La vanne fait actuellement l'objet d'une gestion de manœuvre par la commune.

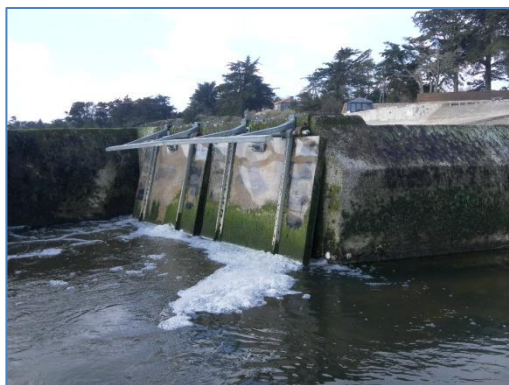
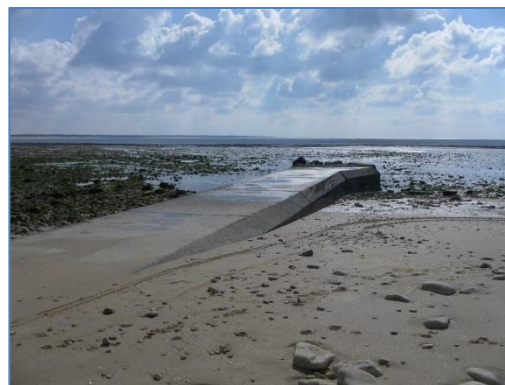
Les clapets à la mer du Goulet constituent le 1^{er} ouvrage sur le cours d'eau. Situé à une quarantaine de mètres sur la plage, le clapet composé de 2 portes fonctionne mécaniquement suivant les mouvements de la marée. La vocation de l'ouvrage est de permettre l'évacuation des eaux douces continentales tout en empêchant les intrusions d'eaux salées marines.

Dès que la marée remonte et présente une force supérieure à celle de la rivière, le clapet se ferme.

Vues du clapet et du conduit busé.

Dans le fonctionnement optimal de l'ouvrage, celui-ci présente un verrou majeur à la montaison des espèces amphihalines.

Le radier est actuellement dégradé et présente de nombreuses fuites favorables au franchissement. Mais dans un objectif d'optimisation de la montaison et concernant un plus large éventail d'espèces, **nous préconisons la mise en place d'une cale sous l'un des 2 clapets** empêchant ainsi la fermeture totale du clapet et la restauration d'un va et vient d'eau au rythme des marées.

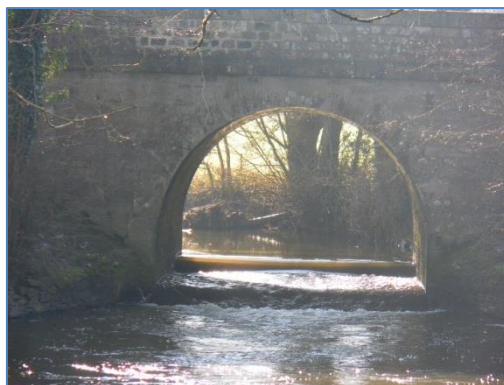
Vue du seuil jaugeur de la Ciboule

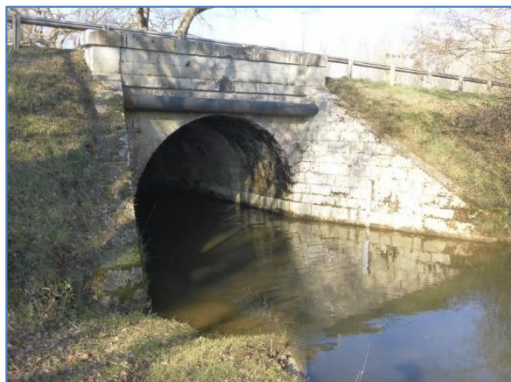
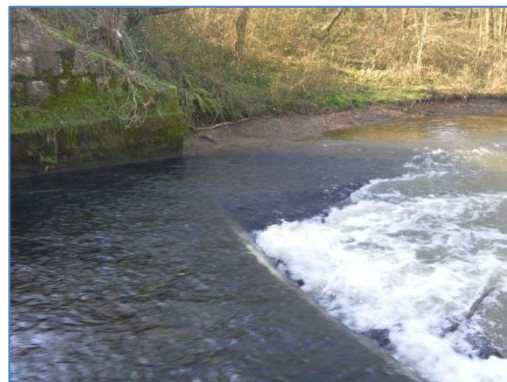
Selon la gestion des niveaux d'eau dans le marais, le radier est ennoyé par l'aval et il est alors aisément franchissable. Lorsque les niveaux du marais sont bas et que les débits sont faibles une marche apparaît à l'aval du radier pouvant être contraignante pour la circulation de certaines espèces et notamment du brochet.

Propriété du Département de la Vendée, une étude de restauration de la continuité écologique a été menée sur ce site pour aboutir à la réalisation d'une passe à bassins, qui sera réalisée dans l'emprise du radier.

Vues du Pont Chartran, amont et aval.

Le coût associé à la réalisation de cette passe est établi à 25 000 € HT, les travaux seront portés par le Département de la Vendée.

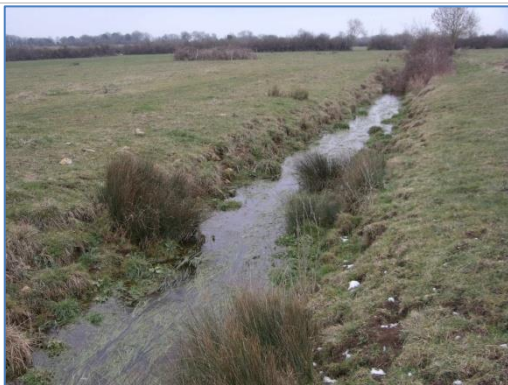
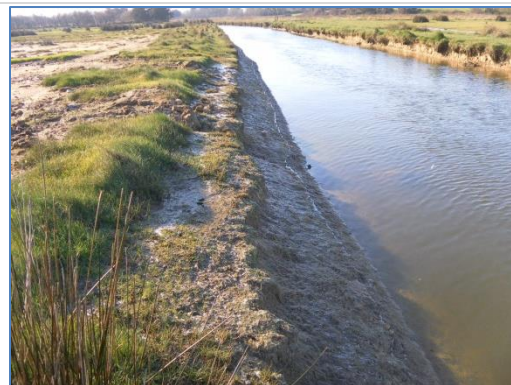
L'impact du piétinement bovin est préjudiciable à la qualité des cours d'eau, lorsque les clôtures sont absentes, surtout en étiage, comme ici sur la Charlière et la Vertonne aval.

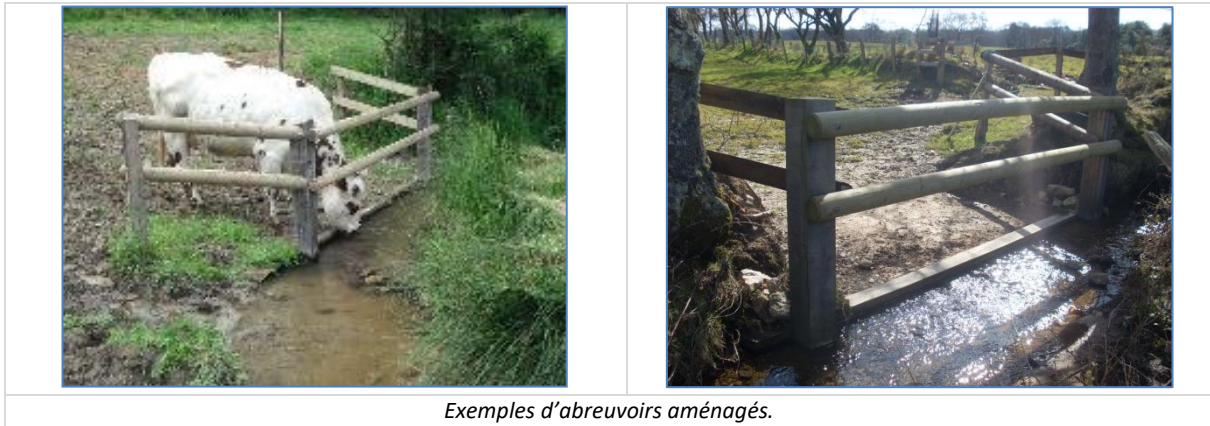
Exemples d'abreuvoirs aménagés.

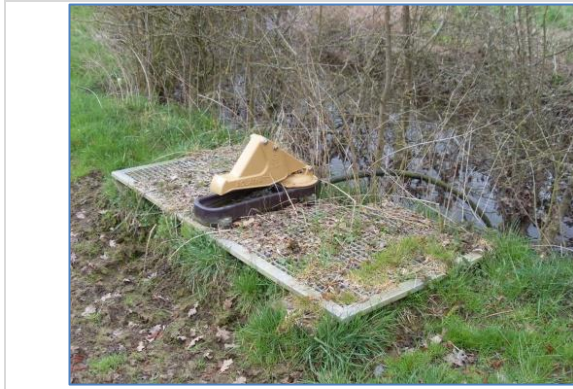
Il est préférable de choisir une zone portante pour éviter les dégradations engendrées par le piétinement du bétail qui risque de déstabiliser l'assise de la pompe. Afin d'éviter ces dégradations il est possible de stabiliser la zone de piétinement avec du remblai.

Exemple de pompe de prairie sur zone stabilisée en bordure de cours d'eau.

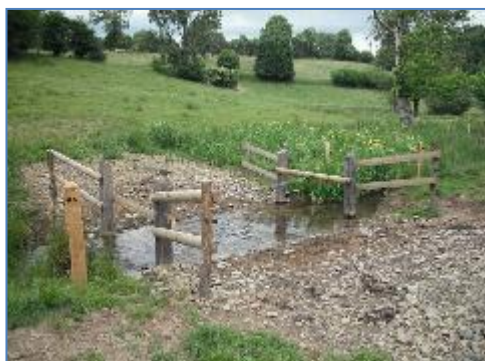
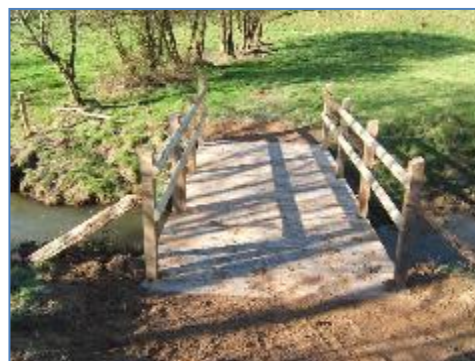
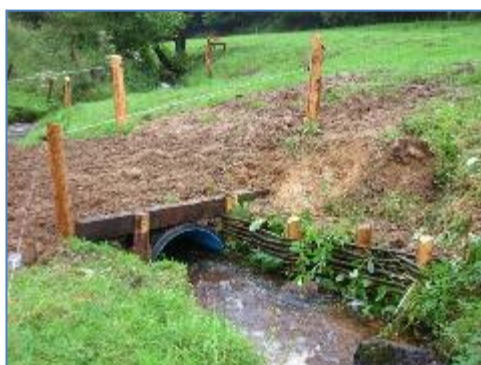
Les photos présentent des exemples de gué aménagé, passerelle et hydrotube.*

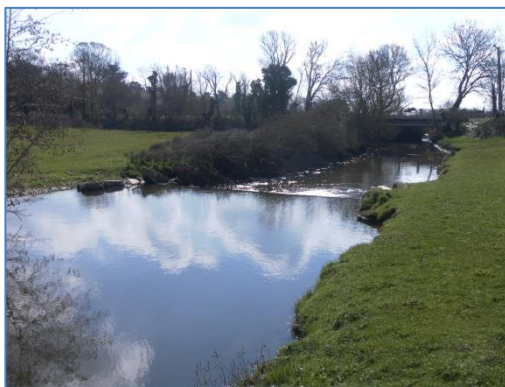
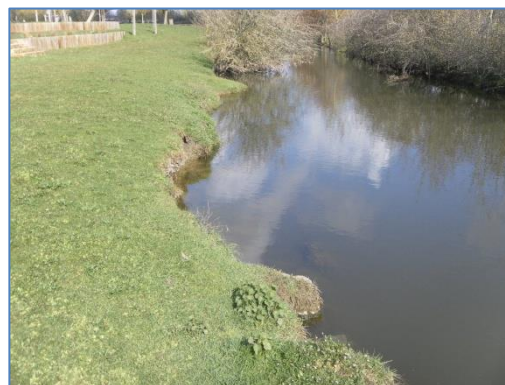
Vues de la zone érodée en bordure des espaces verts à protéger.

La berge côté rive droite du Goulet fait l'objet d'une forte érosion de part et d'autre du seuil de St Vincent sur **une longueur de 65 m.**

Des enrochements non liaisons ont été mis en place en aval rive droite du seuil mais sans résultats, les terriers de ragondins ayant contribué à leur dégradation.

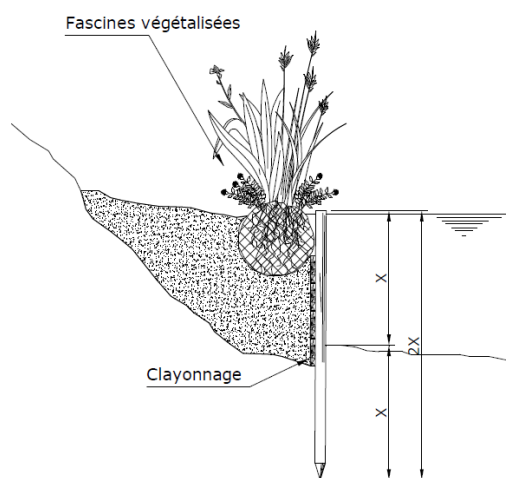
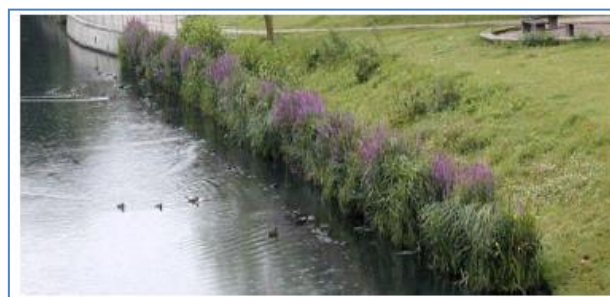
La protection de berge devra avoir pour rôle de fixer la berge d'une part et de restaurer sa végétalisation d'autre part.

La zone se situant à proximité du marais, il est préférable d'opter pour une végétalisation de type héliophyte à caractère halophile.

Le schéma et photo ci-dessus présentent un exemple d'aménagement à mettre en place.

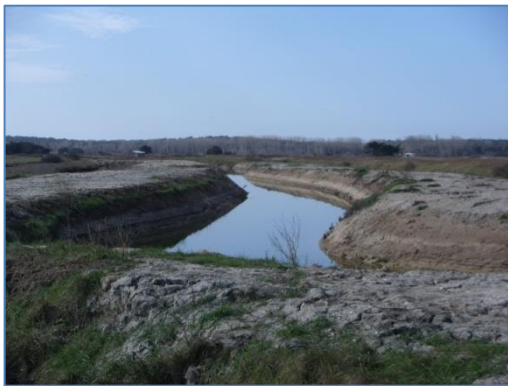
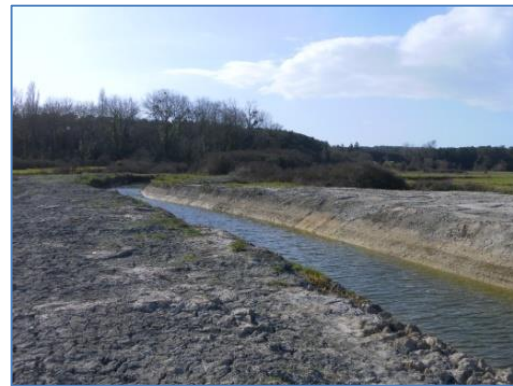
Dans la réalisation actuelle des travaux, les curages sont principalement réalisés à sec avec la mise en place de batardeaux avec pompage associés.

Les curages sont réalisés sans conservation de la frange hélophyte.

Exemple de curage récent en 2012 sur la corde Freigne (Marais des Olonnes).

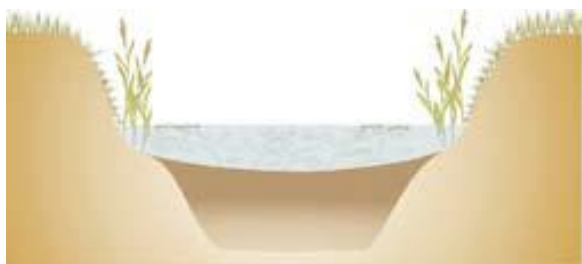
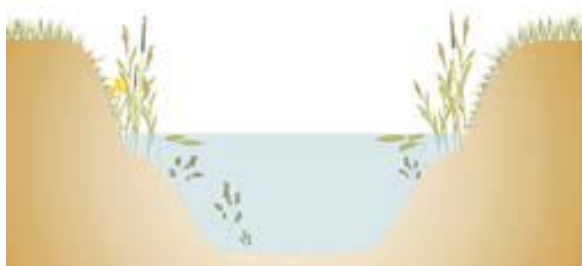
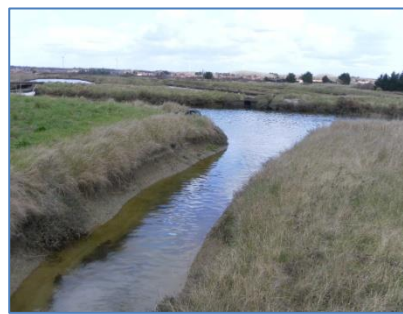
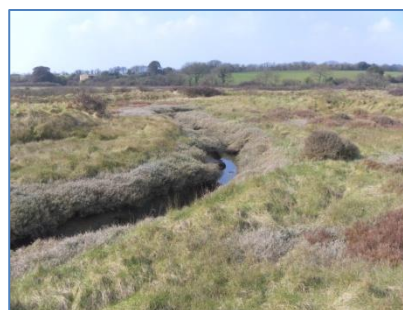
Le respect du principe «vieux fond-vieux bords» doit permettre de conserver la ceinture végétale de type héliphyte qui s'est développée sur la partie affaissée de la berge. Le godet viendra «mordre» devant les premiers pieds d'héliphytes en appuyant légèrement sur leur base pour consolider la berge. L'élimination de cette végétation de tête de berge induirait un recalibrage du fossé. Ainsi, il est couramment conseillé au pelleteur de mordre dans la vase molle au bas de cette bordure végétale, sous le niveau de l'eau, afin d'atteindre le sol de «bri».

Qu'il s'agisse d'une unique frange héliphyte composée de joncs (cf. photo du haut sur le marais des Olonnes) ou de véritables banquettes végétalisées d'obione (cf. photo du bas sur le marais de Talmont), cette ceinture végétale doit être préservée au maximum.

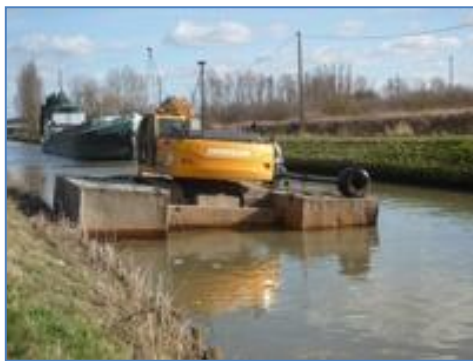
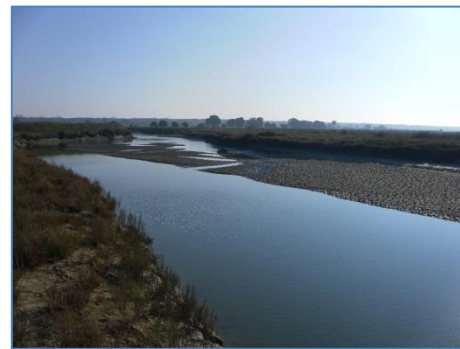
Ces travaux, spécifiques, seront réalisés à l'aide d'une pelle mécanique sur pontons ou panneaux, comme le présente la photo ci-dessous.

La pelle sur pontons flottants permet d'intervenir dans la partie centrale du chenal tout en limitant les nuisances. Vue de l'ensablement du chenal.

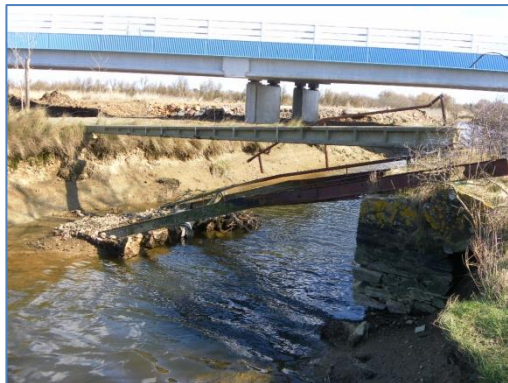
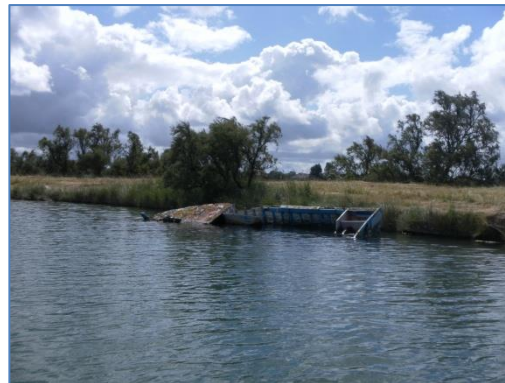
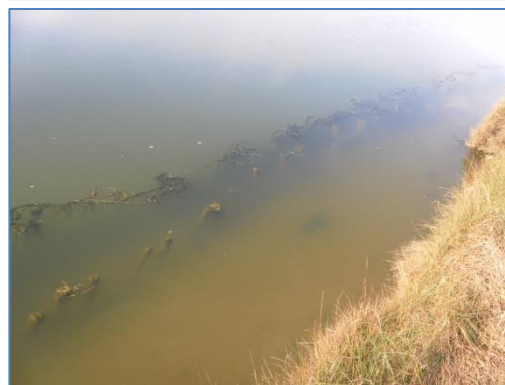
La présence d'épave sur les voies d'eau constitue un danger pour les usagers.

En plus des nombreuses épaves d'embarcations, de pontons et de carrelets que l'on peut rencontrer sur les cours des principaux chenaux (Auzance, Vertonne et Bauduère) et dans le bassin des chasses, la partie basse de la Vertonne et de l'Auzance sont concernées par un autre problème. On observe en effet les vestiges de nombreuses tables à huîtres, dont il ne reste plus que les tiges métalliques de support, et qui sont sous affleurantes à certains niveaux d'eau.

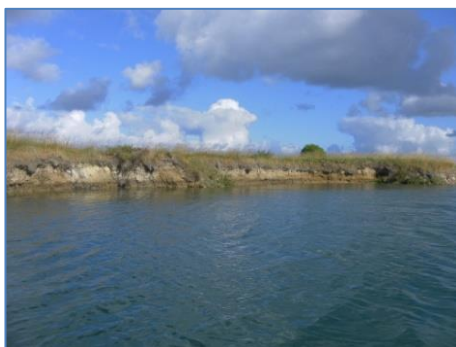
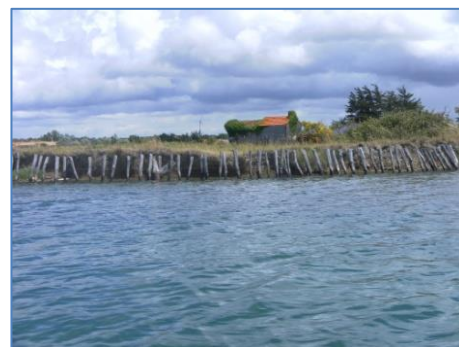
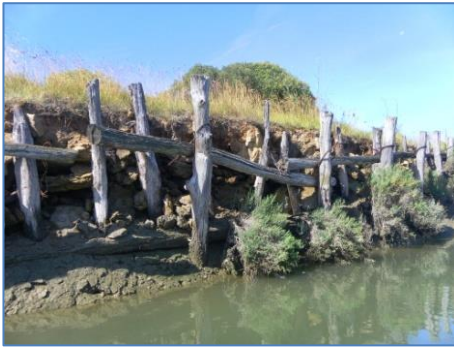
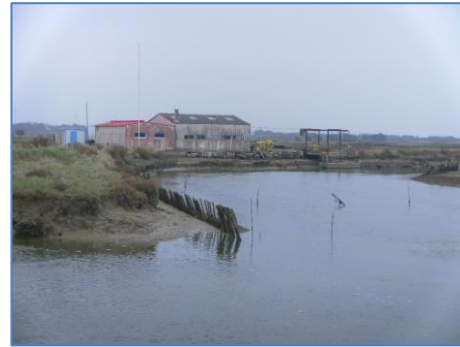
Vues de plusieurs zones ayant fait l'objet de confortements, aujourd'hui vétustes.

Les techniques utilisées étaient celle de l'enrochement, et du pieutage.

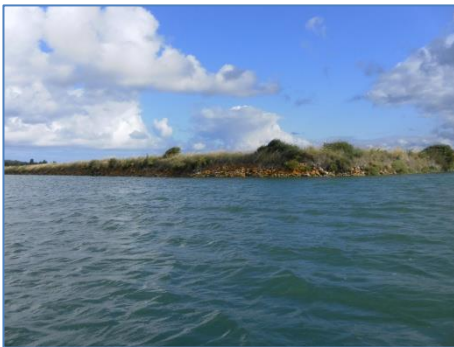
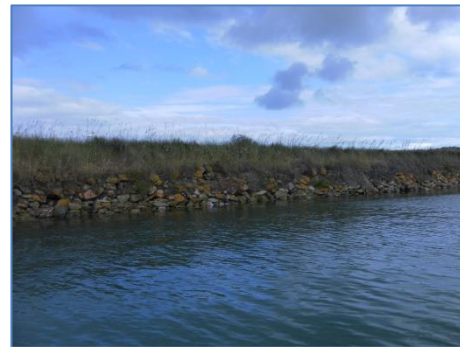
Témoignage historique de la confection des digues en pierre de lest.

Les navires déchargeaient alors leurs lests qui ont ensuite servi à la protection des digues.

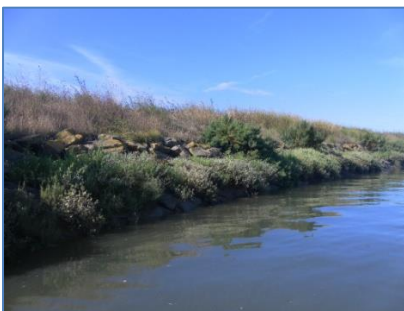
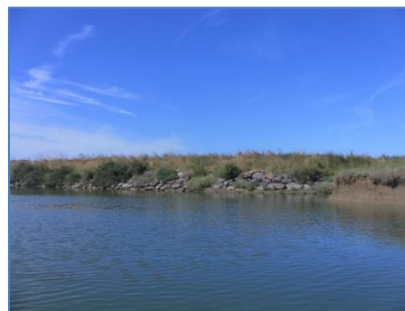
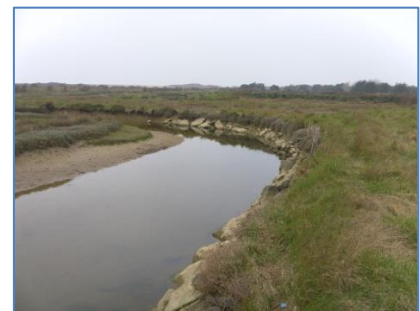
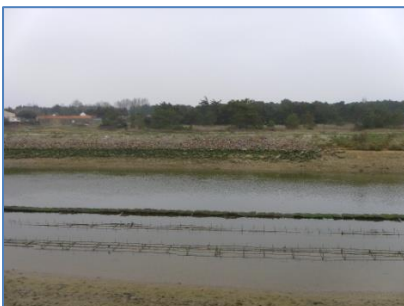
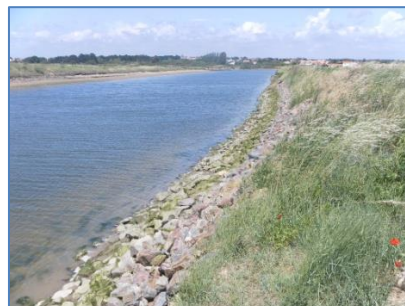
Les photos ci-dessous présentent des aménagements réalisés sur le Payré, le Brandeau et l'Auzance aval :

L'enrochement est une technique durable dans le temps.

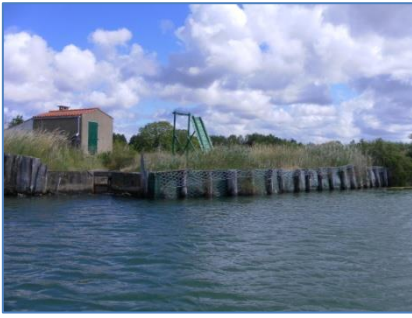
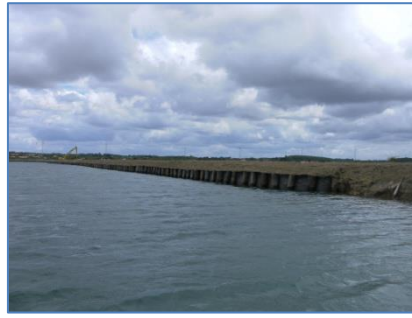
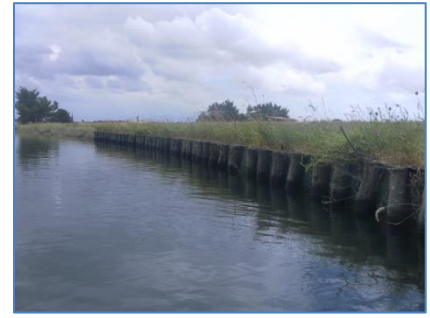
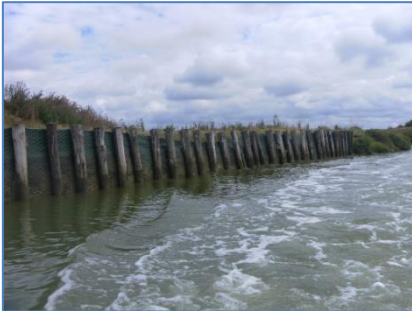
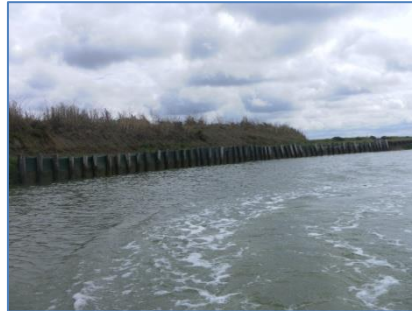
Exemples de protection en pieux battus/géogridde sur la Vertonne et l'île Bernard.

Ces nattes ont la propriété de retenir les particules du sol en maintenant les échanges de fluides et de gaz. Ces tapis sont disposés habituellement à plat et sur des pentes. Ces matériaux présentent une faible résistance à la pression. Ainsi, une géogrille disposée à la verticale nécessite d'être armée par un grillage d'acier traité anticorrosion.

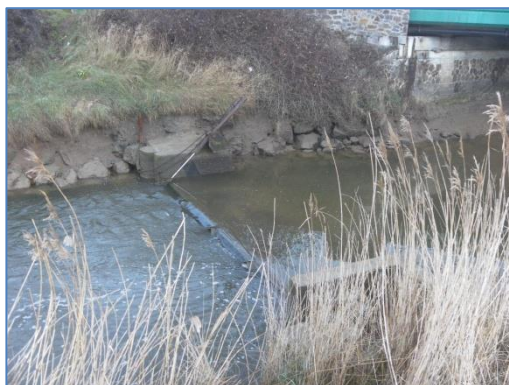
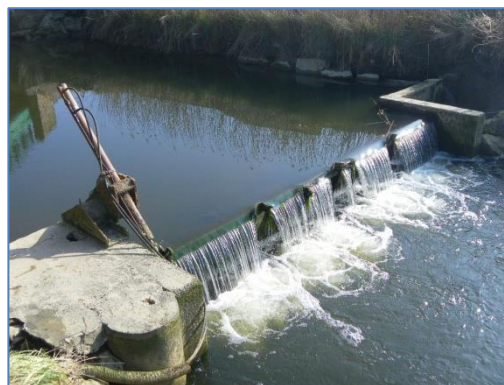
Vues du clapet en position basse et levée.

Le rôle de l'ouvrage n'est pas de contenir les eaux salées en aval (puisque selon les conditions il est submersible à partir d'un coefficient de 60), mais bien de retenir l'eau en période estivale dans le bourg de Talmont.

L'ouvrage ne présente qu'un obstacle temporaire à la montaison des espèces et le transit sédimentaire est assuré dès lors que le clapet est baissé.

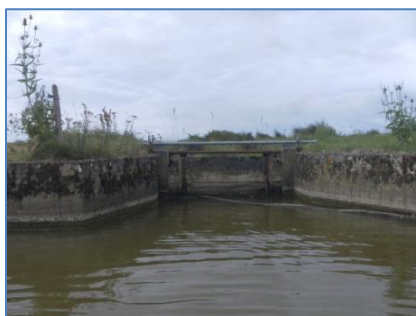
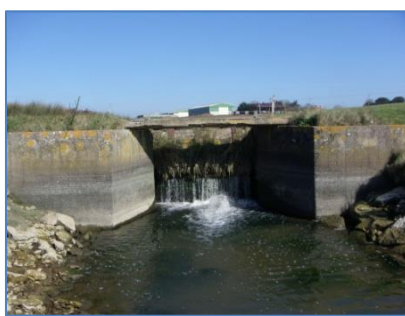
Il s'agit d'un ouvrage à batardeau, qui permet une gestion différenciée des niveaux amont, via la mise en place de batardeaux en bois. D'une hauteur voisine de 1.70m, il engendre, selon les marées, un dénivelé relativement important

Vues amont et aval du batardeau de l'île Bernard.

La vocation de l'ouvrage est de maintenir un niveau d'eau amont en étiage pour les prélèvements d'eau (remplissage plan d'eau et autres usages agricoles) et l'alimentation des marais de rive droite, dont la chasse reste l'usage principal. Cependant nos observations ne nous ont pas permis de constater que les batardeaux étaient retirés en hiver.

L'ouvrage a un impact considérable sur le transport sédimentaire, dont le blocage se traduit par un engorgement assez important en amont.

Il constitue également un obstacle important à la montaison des civelles et anguillettes, l'ouvrage présentant une chute verticale de grand dénivelé. Des zones de reptation latérale par les enrochements sont toutefois possibles pour cette espèce, mais l'ouvrage reste infranchissable pour les autres espèces.

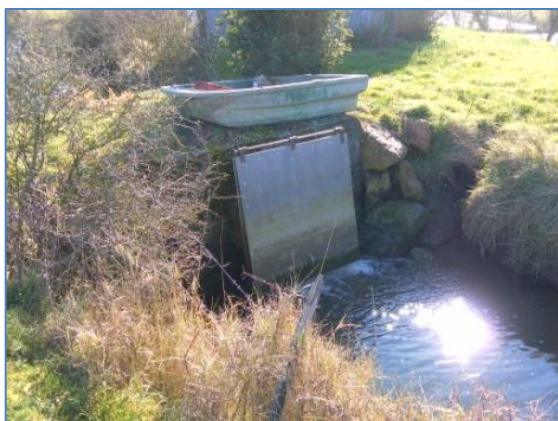
Vue aval du clapet anti-retour du marais des Cotes, dont l'usage est probablement lié au marais à poissons voisin.

La fonction de l'ouvrage est de permettre l'évacuation des eaux douces continentales tout en interdisant les intrusions d'eaux salées de l'aval.

Il se trouve en limite amont du marais et impacte fortement la continuité écologique, notamment en termes de circulation piscicole (montaison).

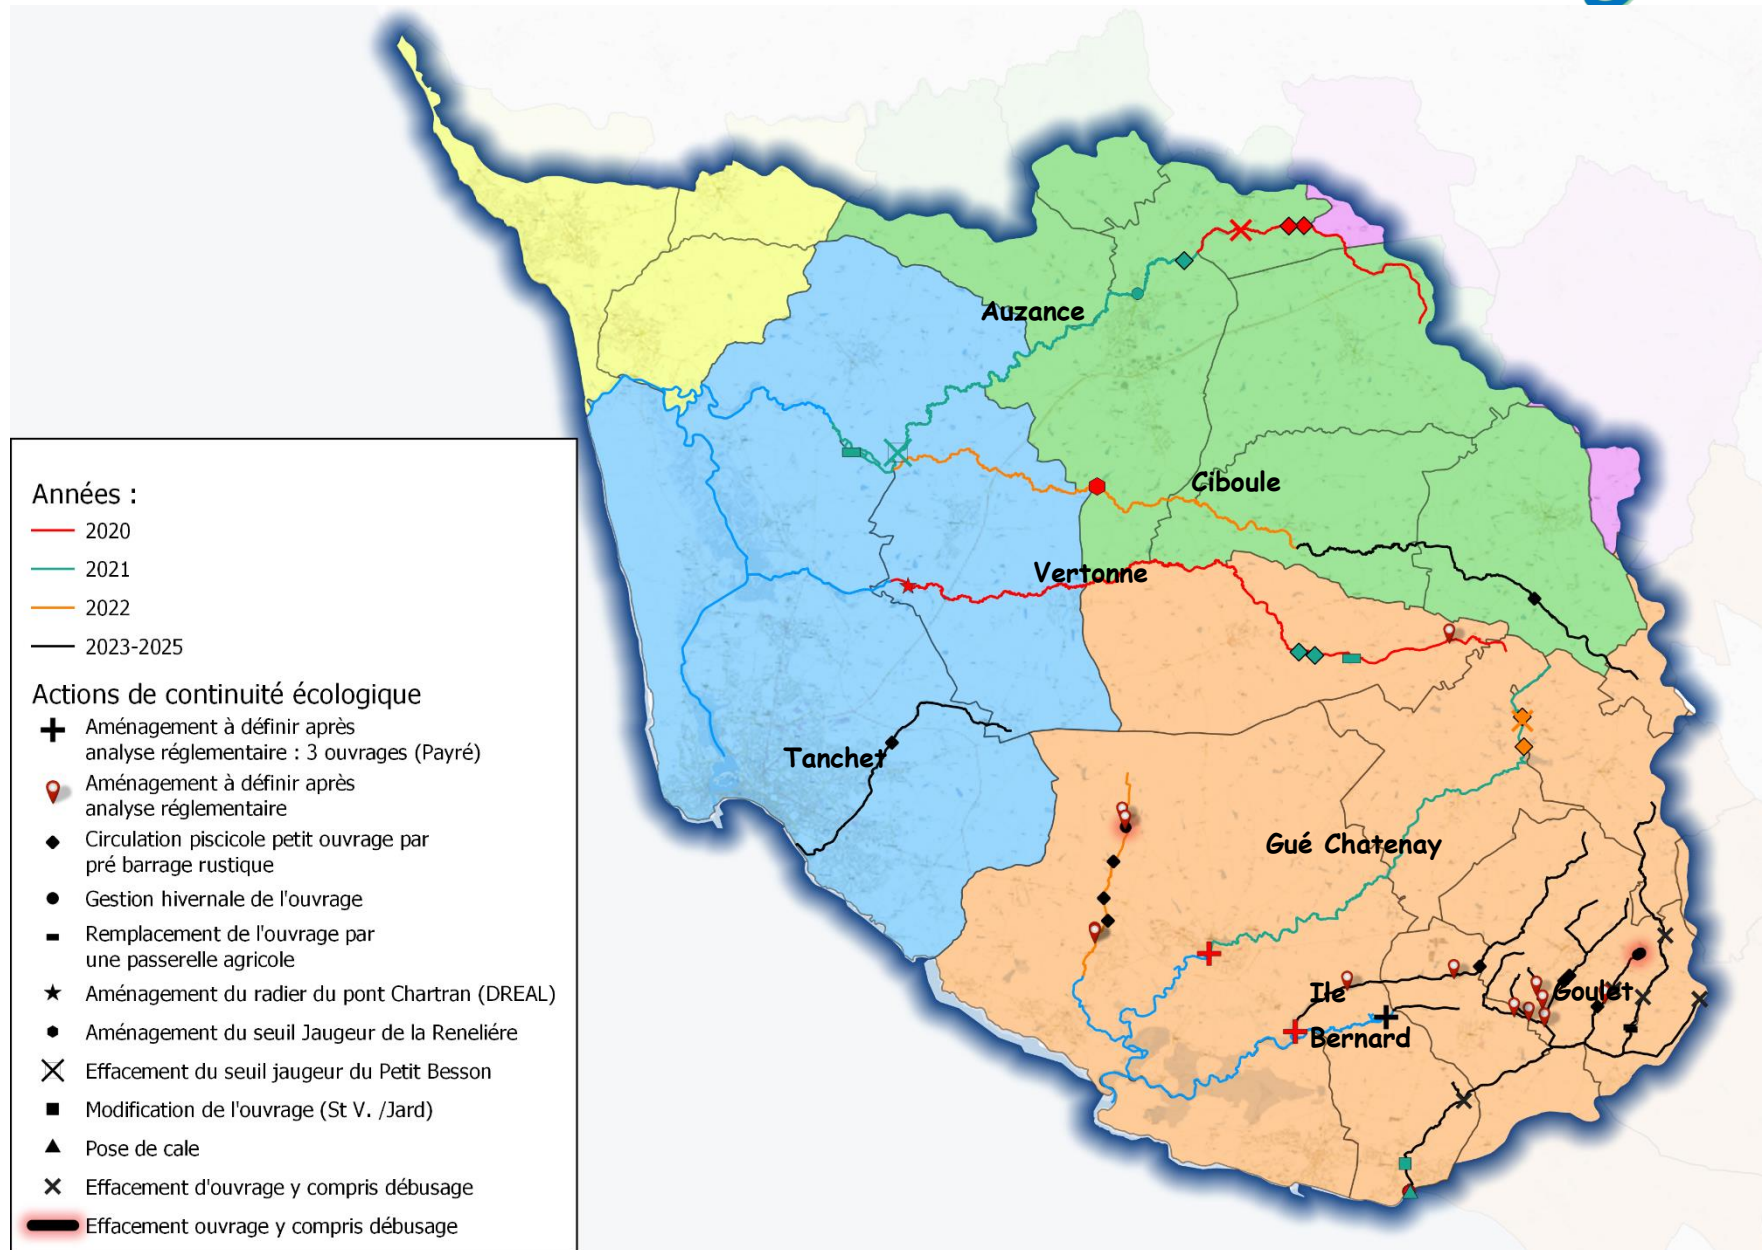
Trois cartes de programmation sont présentées ci-après en fonction des types de travaux à entreprendre : **nous avons fait le choix de mettre en couleurs les 3 premières années correspondant au contrat territorial pour plus de lisibilités.**

Cette programmation fait **suite à une réunion avec les maitres d'ouvrage en date du 4 décembre 2019**, mais peut être amenée à évoluer.
